# RENOVATIE/RESTAURATIE/VERBOUW/HERGEBRUIK/HERBESTEMMING

## RENOVATIE / RESTAURATIE SPUIWAND - DEN HAAG

## RENOVATIE / RESTAURATIE STATIONSWEG - DEN HAAG

# HERBESTEMMING VAN EEN SCHOOL - DEN HAAG / SCHEVENINGEN

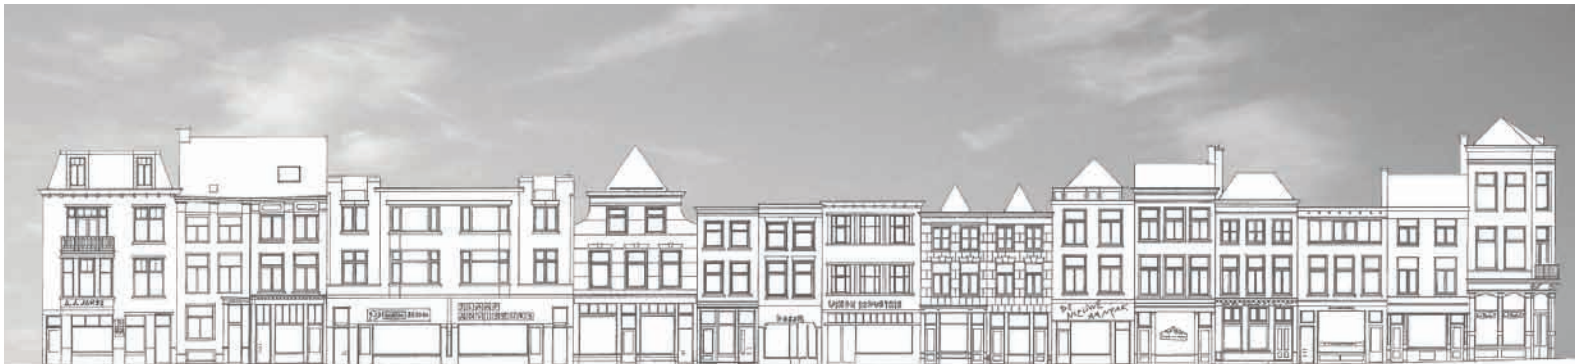
gevelaanzicht aan het Spui

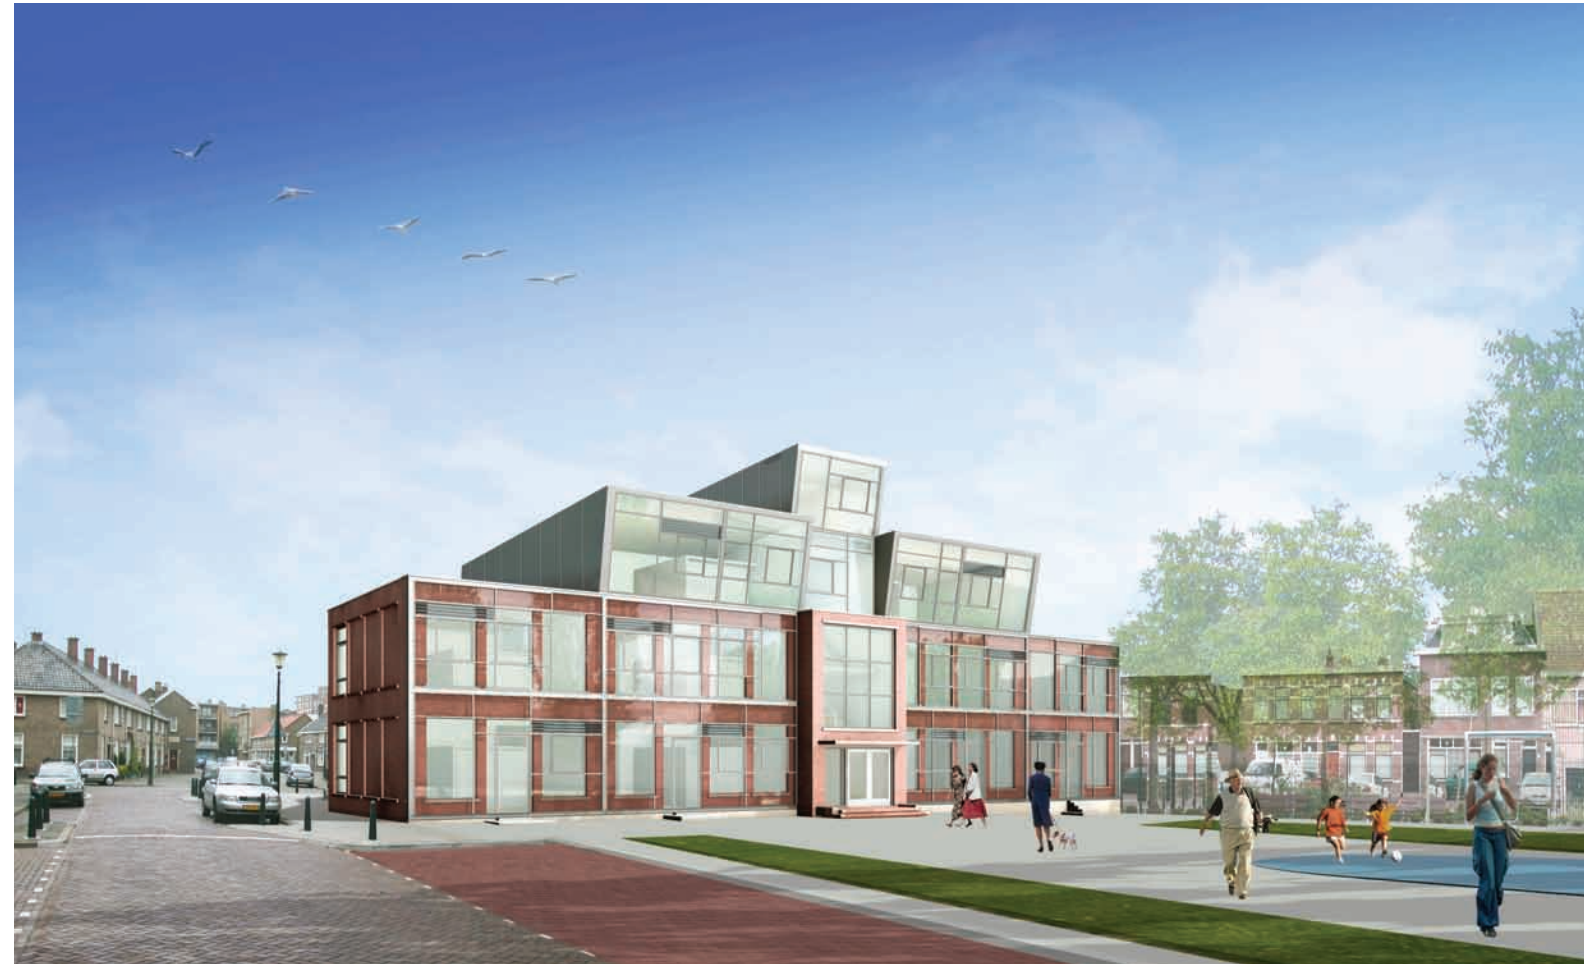
klimaatgevel waar het bestaande metselwerk doorheen schemert

De school is gebouwd in de middenjaren vijftig van de vorige eeuw, de zogenaamde wederopbouwperiode. Ondanks de sobere bouw in die tijd heeft het gebouw nog een aantal details dat momenteel als rijk en waardevol gezien wordt, zoals bijvoorbeeld de entree, de trap en sporen in de dakoverstekken. Het bakstenen gebouw met een flauw hellend dak vormt één geheel met de omliggende gebouwen en past qua schaal hierin.

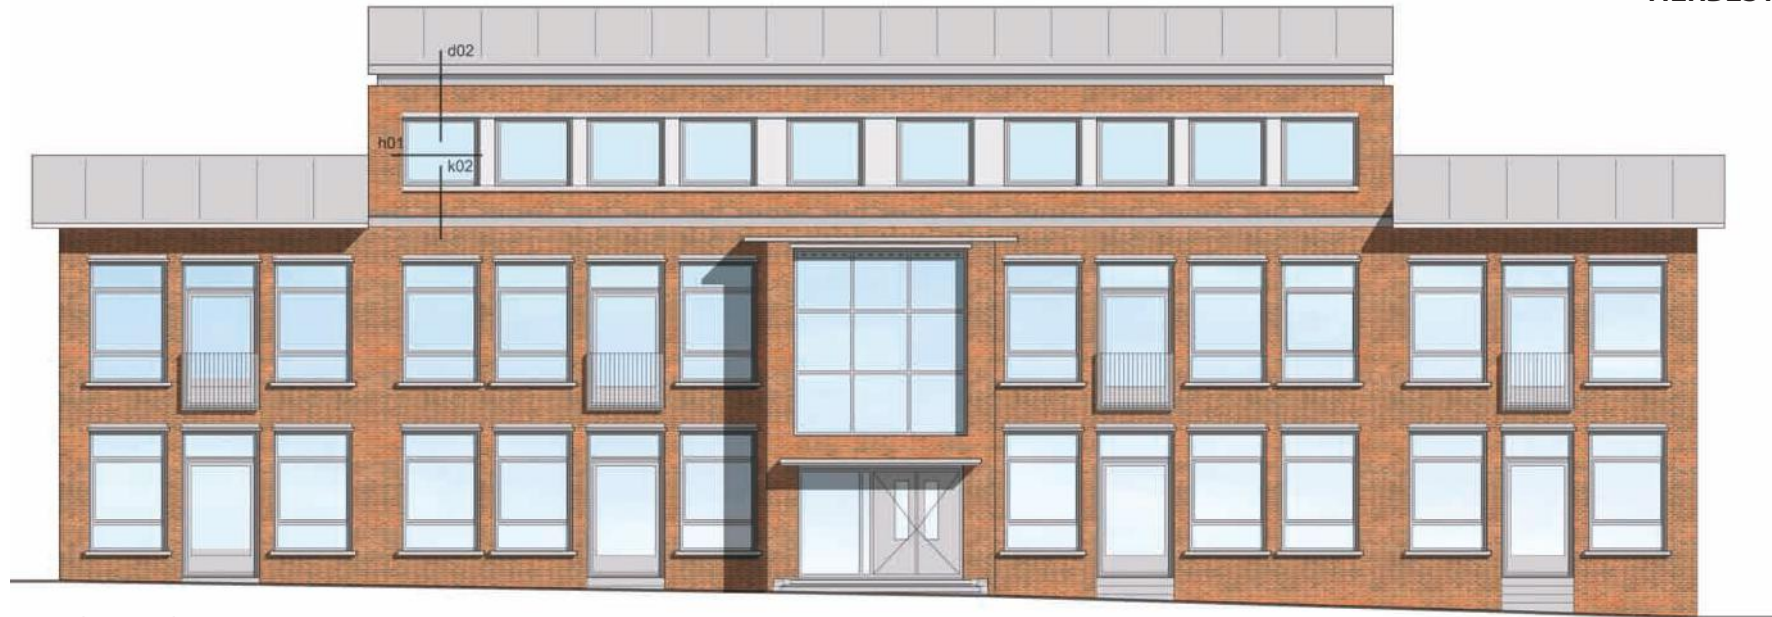
In het tweede ontwerp zijn de beide zijvleugels met zijn dakoverstekken met sporen gehandhaafd. De nieuwe opbouw is meer aangesloten op het ritme van de bestaande vensters en krijgt met zijn zinken dak een eigentijdse detaillering een subtiel verschil in architectuur.

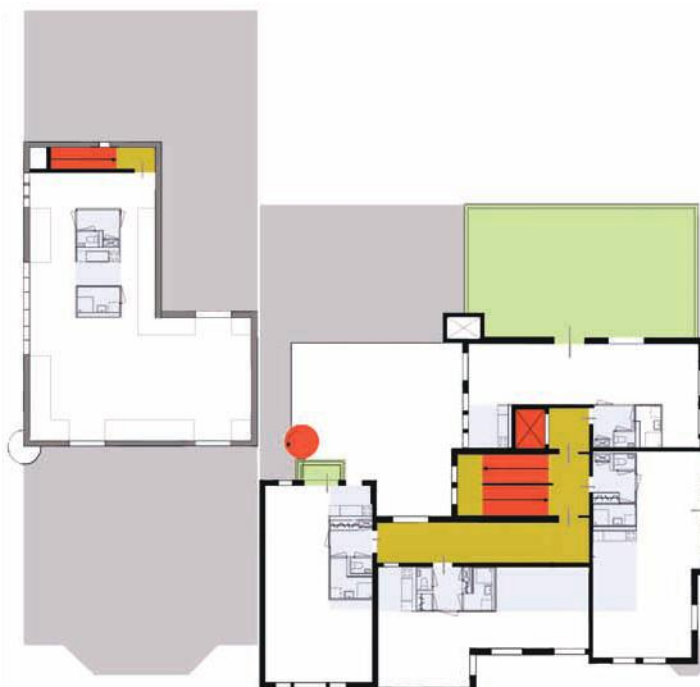
nieuwe situatie 2e verdieping

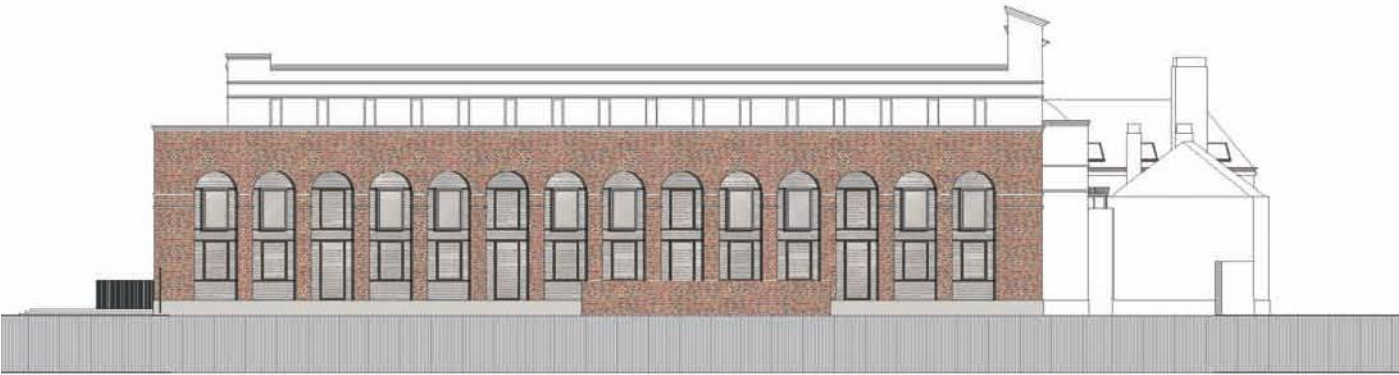
gevelstudies voor het maken van woningen achter de bestaande gevels

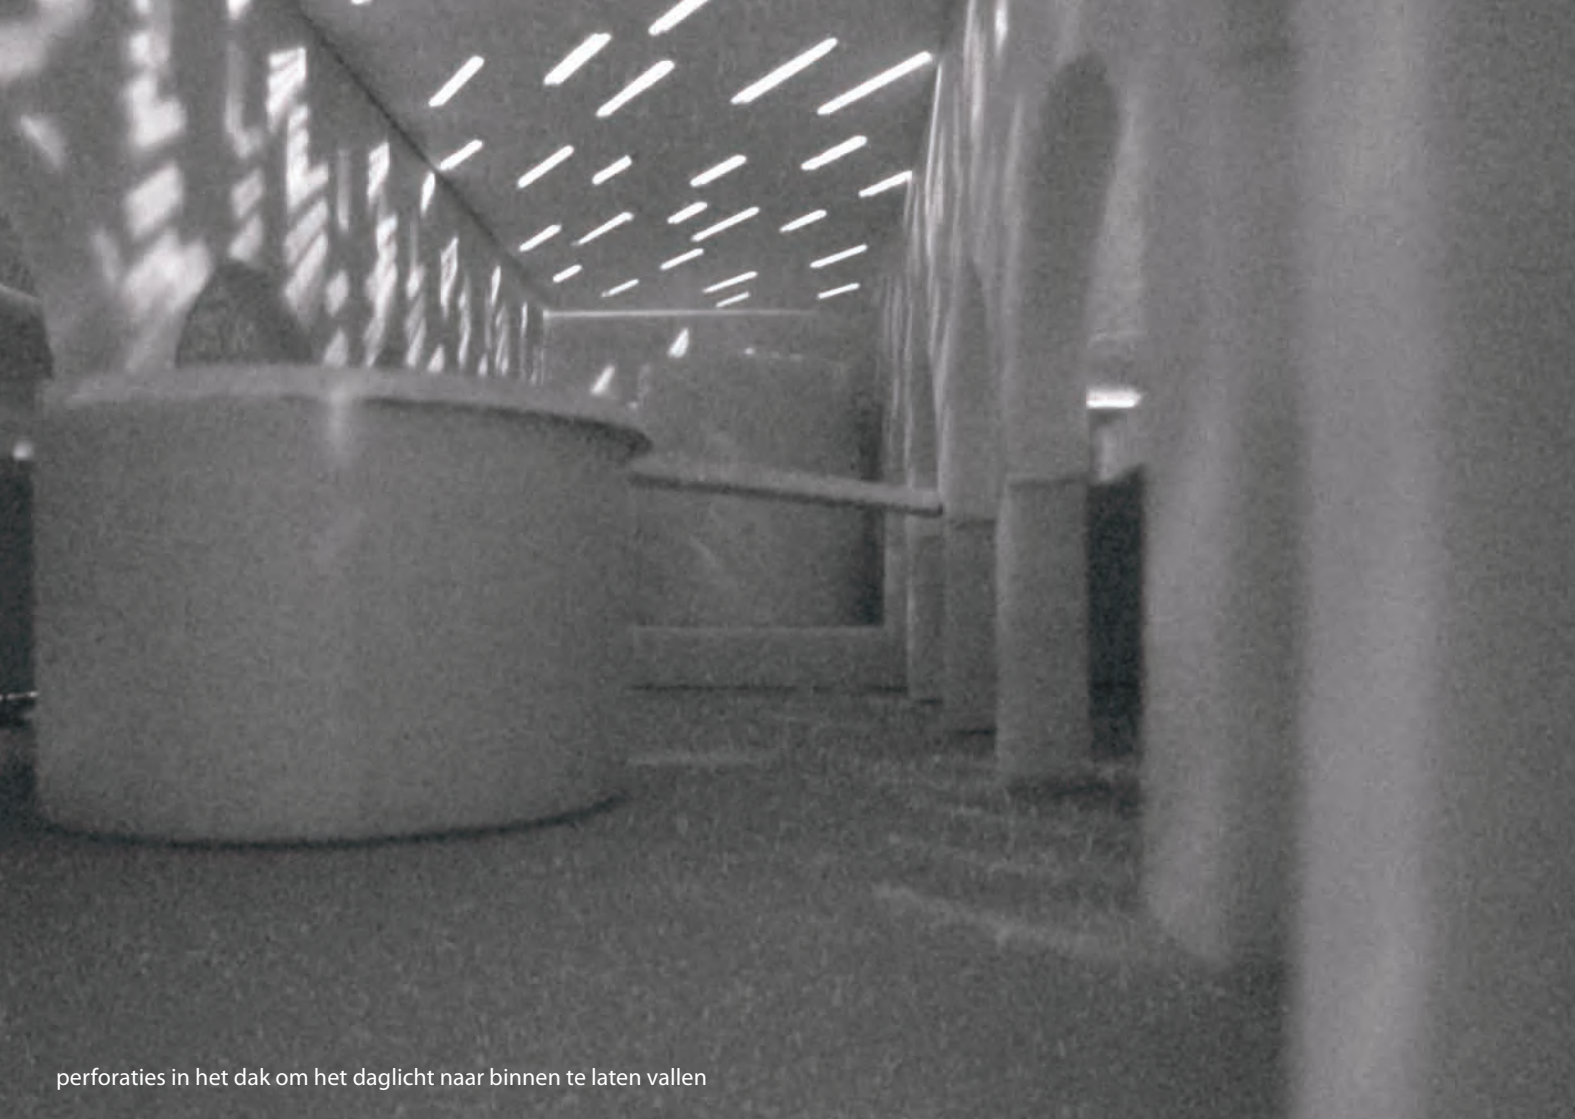
perforaties in het dak om het daglicht naar binnen te laten vallen

Voor het dak, dat een betonnen cassettevloer is, zijn verschillende perforaties om het daglicht naar binnen te laten vallen, beproefd. Ook zijn vormstudies gedaan om meer verhuurbare meters toe te voegen ter verbetering van de exploitatie. Het plaatsen van tussenvloeren kan, maar dient trefzeker te gebeuren met behoud van het zicht op de hoogte-, de lengte- en de breedtematen van de kerk.
